Beratungsgegenstand:

Entlassung Naturdenkmal - 13 Stieleichen an der Eichenallee / Oldenstadt (ND UE - 63)

Baum-Naturdenkmal ND UE-63

4. Aufnahme und Bewertung des Baumbestandes in der Straße „Eichenallee“

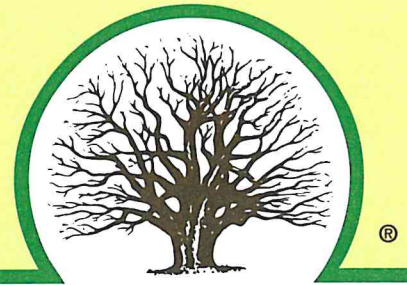
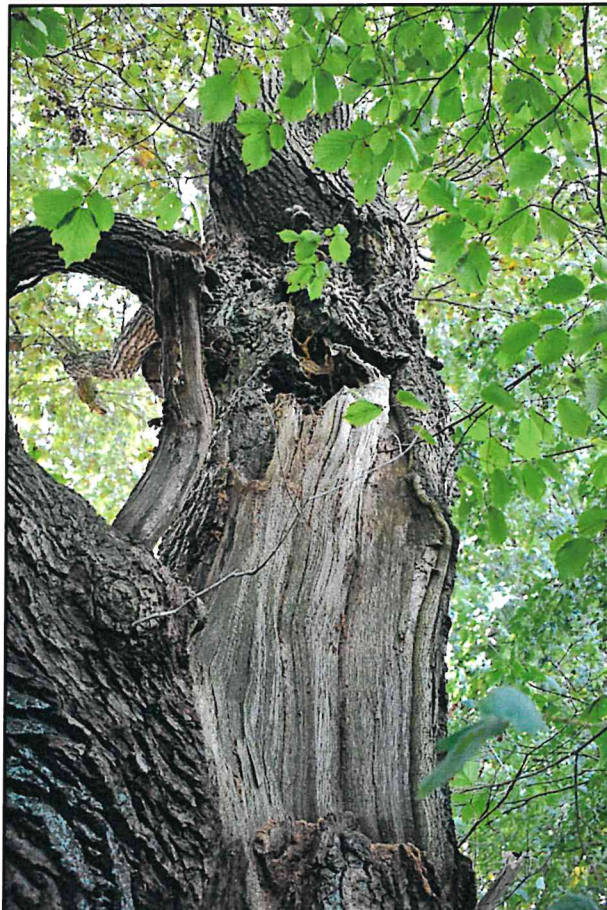
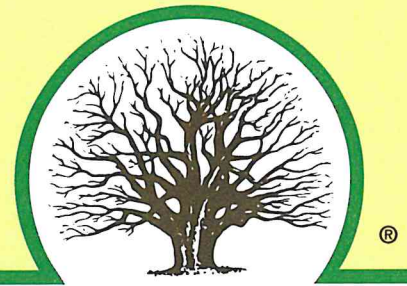
4.6 Baum-Nr. 6

Kronenentwicklung:	Aufgrund des Dichtstandes zur nachbarlichen Eiche Nr. 7 leicht unterwüchsig und fächerartig.
Wurzelbereich:	offen, Waldcharakter

Baumumfeld:	keine
Wurzelbereich:	keine
Stammfuß:	keine
Stamm:	Als Ergebnis der Sichtprüfung und Schonhammeruntersuchung keine.
Stammkopf:	geschlossen
Krone:	Bei dem von der Straße aus betrachtet linken, mächtiger entwickelten Stämmeling rückwärtig zur Bundesstraße alter Astabbruch mit darüber massiv befindlichem Befall des Eichenfeuerschwammes.

Dieser Pilzbefall führt als Kambiumzerstörer zu einem umfangreichen Rindeneinbruch mit dahinterliegender Fäule. Aufgrund des fortgeschrittenen Befallstadiums ist die Bruchsicherheit mittlerweile deutlich eingeschränkt, zumal der Baum kaum Reaktionsholzbildung (Dickenzunahme) – erkennbar an Borkenteilung zu – zeigt.

Die Fällung des Baumes ist nicht angezeigt, da sich innerhalb der Höhlungen im Kronenraum potentielle Habitatstrukturen im Sinne des Artenschutzes entwickelt haben.

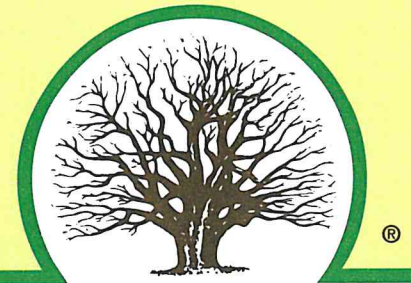
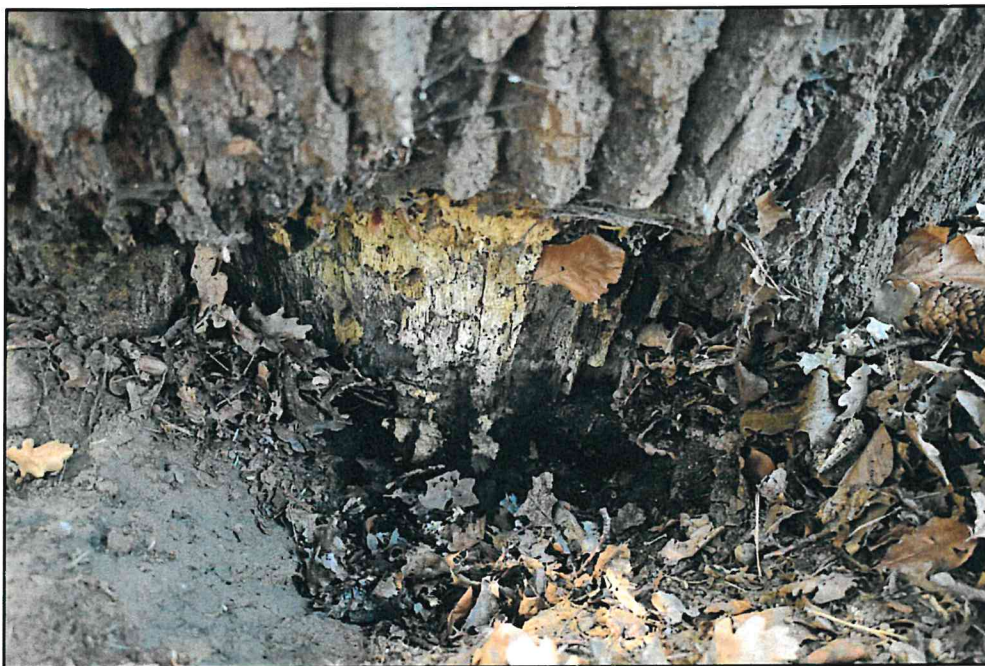
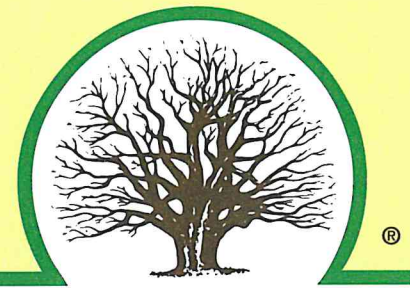
4.11 Baum-Nr. 11

Kronenentwicklung:	eher aufrecht und schmal
Wurzelbereich:	offen, Waldcharakter, natürliche Laubhaltung gegeben

Die Wurzelanläufe der Eiche sind nicht erkennbar, so dass vermutlich vor Jahrzehnten eine umfangreichere Auffüllung im Baumumfeld stattfand. Richtung Wohnhaus Nr. 3 zeigt sich im Stammfußbereich eine Öffnung mit Splintfäule, als Ergebnis mit Untersuchung Erdsparren tief hinabreichend, und als Ergebnis der Schonhammeruntersuchung jedoch ohne Beeinträchtigung der Bruchsicherheit, da ein helles Klangbild feststellbar ist.

Stamm: Alte Astungswunde Richtung Norden, statisch unkritisch

Krone: Totholz bis in Grobastdimensionen. Weiterhin zeigen sich zwei alte Astabbrüche, mit guter Überwallung und offenkundig guter Wundwulstbildung des Baumes und somit ohne Beeinträchtigung der Bruchsicherheit.

Trockenholzanteil:	5 % im Schwachastbereich, 3 % im Grobastbereich, 0 % im Starkastbereich
Lichtraumprofil:	gegeben
Bruchsicherheit Krone:	gegeben
Standicherheit:	gegeben

keine
Dringlichkeit:	/
