Beratungsgegenstand:
Untersuchung der landkreiseigenen Fläche am Flugplatz Uelzen

Anlage 2 - Bericht zur Untersuchung der Geländeauffüllung BIG

- **Projekt: Potenzielle Gefährdung der Trinkwasserversorgung durch Ablagerungen im Bereich des Flugplatzes Barnsen**
- **Untersuchungen: Entnahme von Wasserproben aus einer den Flugplatz querenden Dränage sowie aus der Vorfeldmessstelle UZ 13 und Untersuchung auf ein umfassendes Parameterpaket;
 Probenahmen: 12.02. und 10.04.2018**
- **Projekt-Nr. 53720 / Auftrag vom 31.01.2018**
- **Ergebnisbericht / Rechnung**

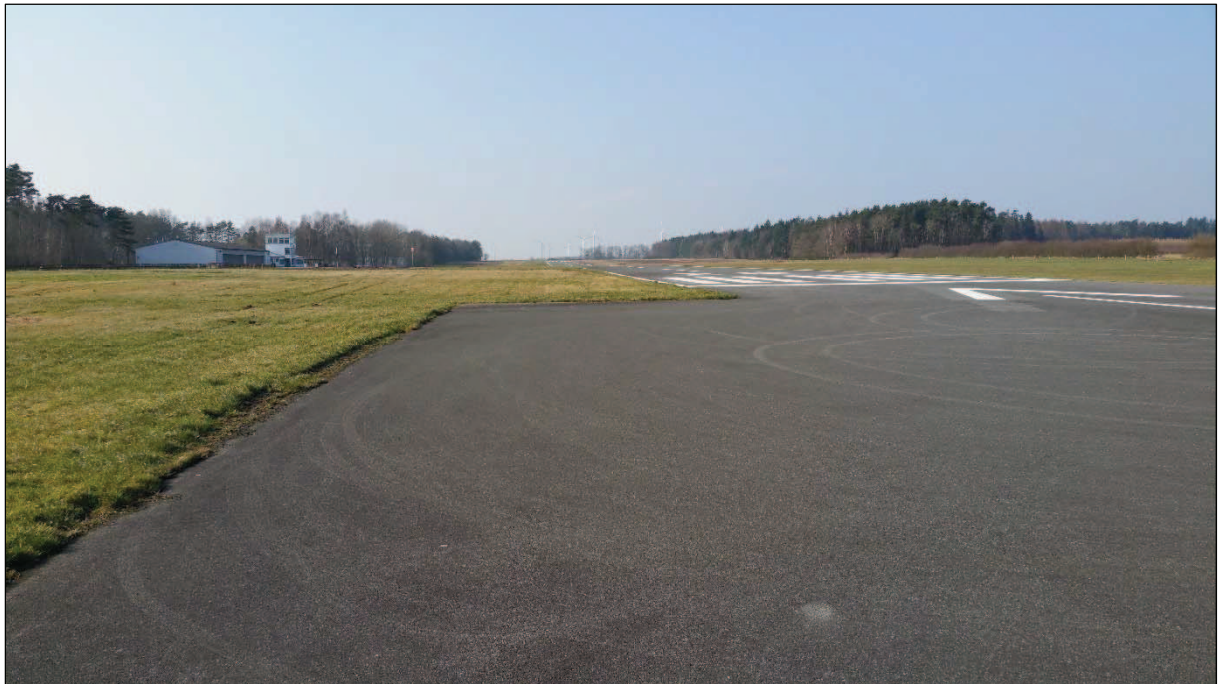
Foto 1: Start- und Landebahn des Flugplatzes; links Tower und Hangar, im Vordergrund Wendepunkt für die Kleinflugzeuge; Blickrichtung Westen, Aufnahme datum 20.02.2018.

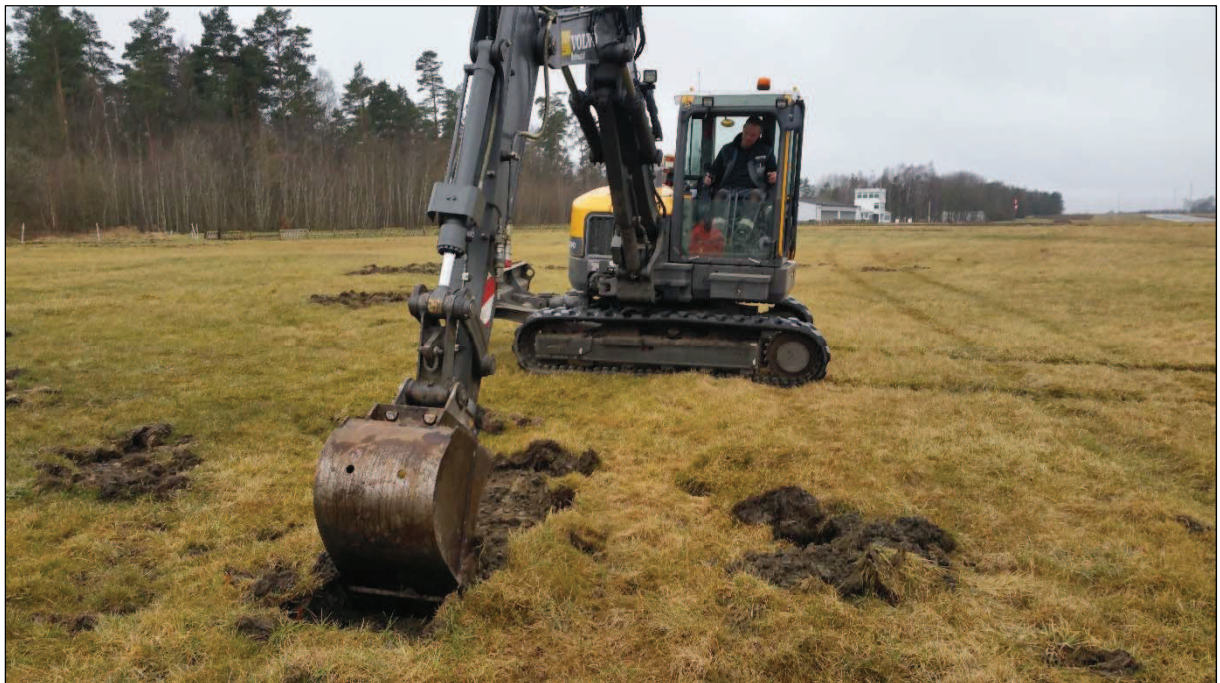
Foto 2: Anlegen des Schurfes 1 südlich des Wendepunktes für die Flugzeuge (erkennbar die Wühlspuren durch Wildschweine); Blickrichtung Westen, Aufnahme datum 23.03.2018.

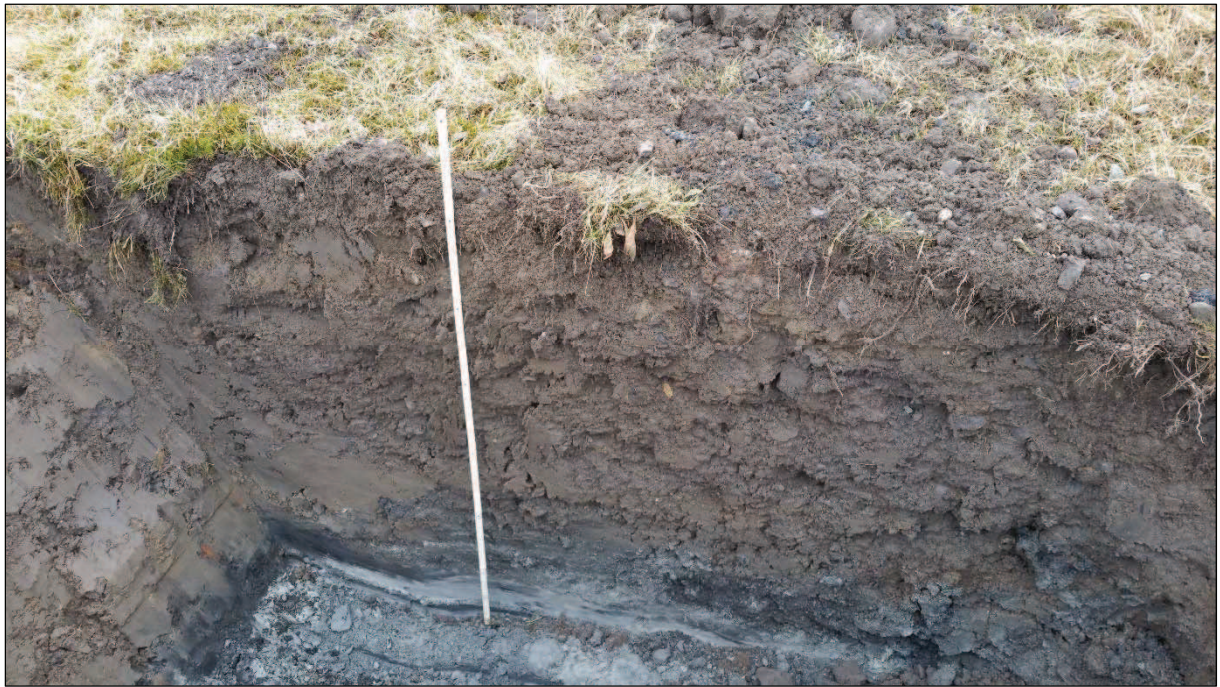
Foto 3: Schichtfolge in dem Schurf 2: Oben aufgefüllter Boden aus einem kiesigen, braunen Sand, ab 1,0 m Tiefe: olivgrauer Auelemm; Aufnahmedatum 23.03.2018.

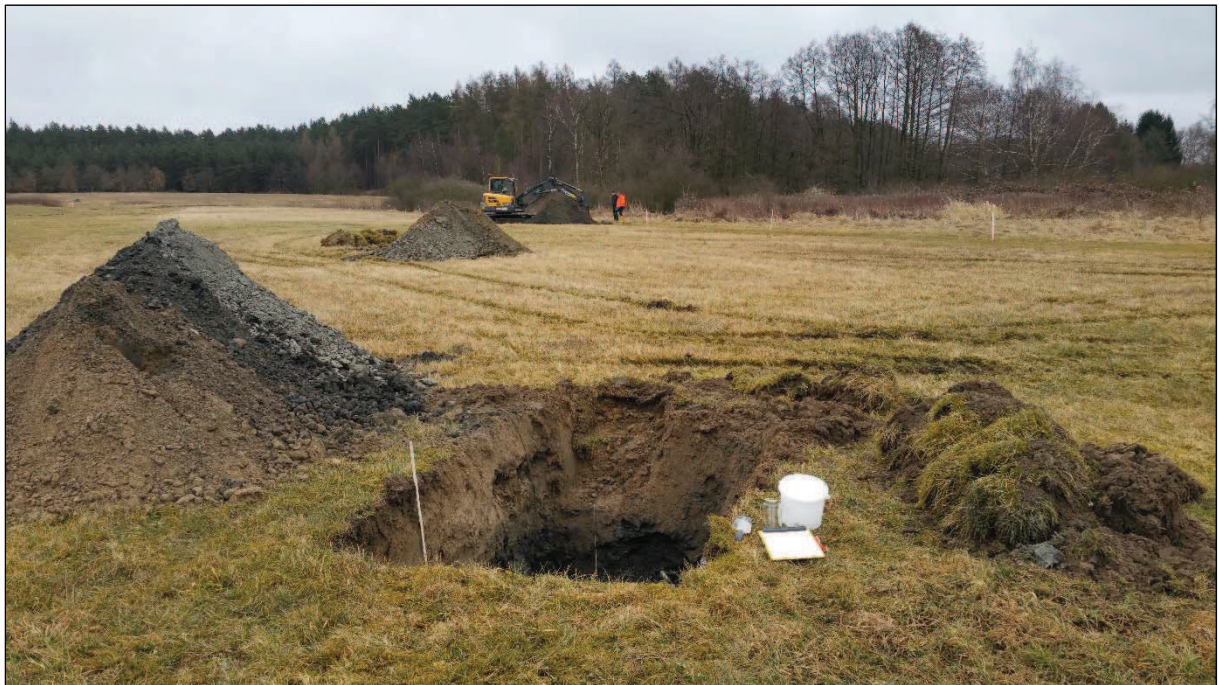
Foto 4: Im Vordergrund Haufwerk des Schurfes 3; im Hintergrund Anlegen des Schurfes 5; Blickrichtung Südosten, Aufnahmedatum 23.03.2018.

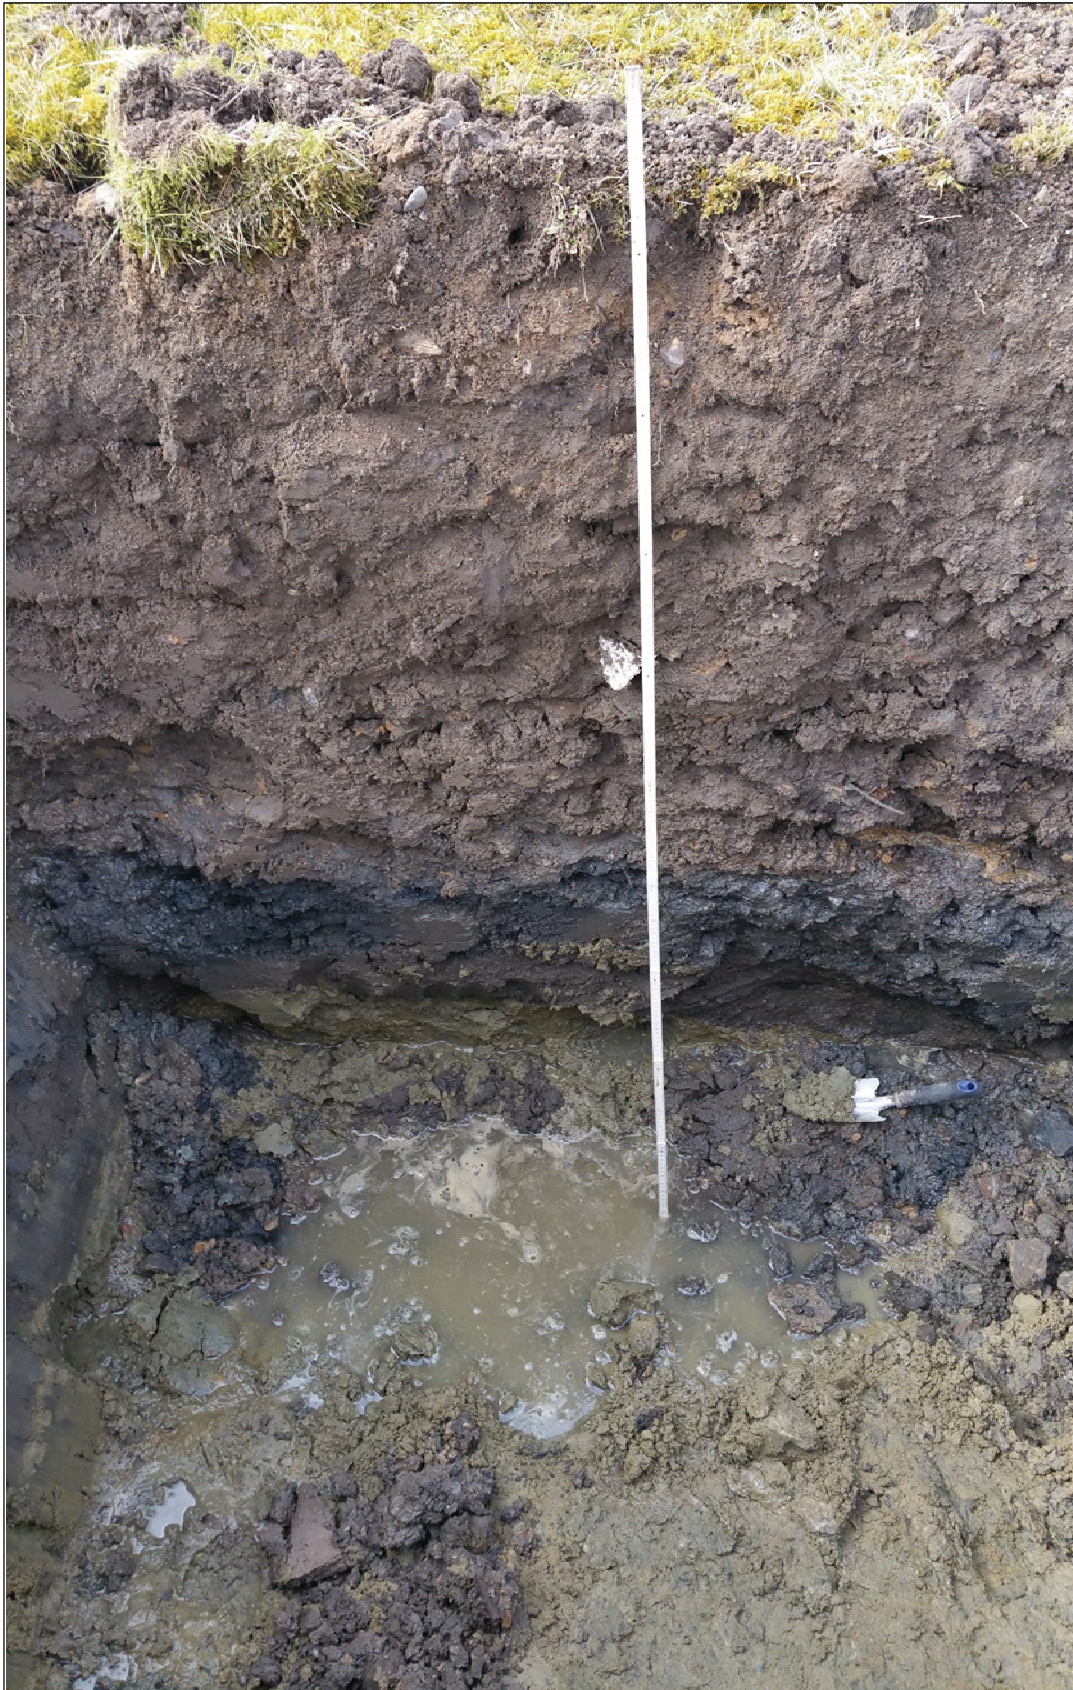
Im Zuge der Schurfaufnahmen wurde festgestellt, dass sich an den Wänden einzelner Schürfe vereinzelt feuchte Stellen bildeten. In den Schürfen 1 und 5 trat sehr langsam Schichtenwasser aus, welches sich an der Sohle der Schürfe sammelte (siehe Foto 5). Dieses Stauwasser wurde beprobt, um zusätzliche Angaben zur Schadstoffmobilisierung bzw. zur Wassergefährdung zu erhalten. Die Probenahme erfolgte mit einem Schöpfbecher; die Proben wurden vor Ort nicht filtriert. In den übrigen Schürfen sammelte sich kein Stauwasser auf der Sohle.

Foto 5: Schurf 5: Aufschüttung aus kiesigen, braunen Sanden mit Fremdbestandteilen, an der Sohle des Schurfes sammelt sich austretendes Schichtenwasser; Aufnahme datum 23.03.2018.

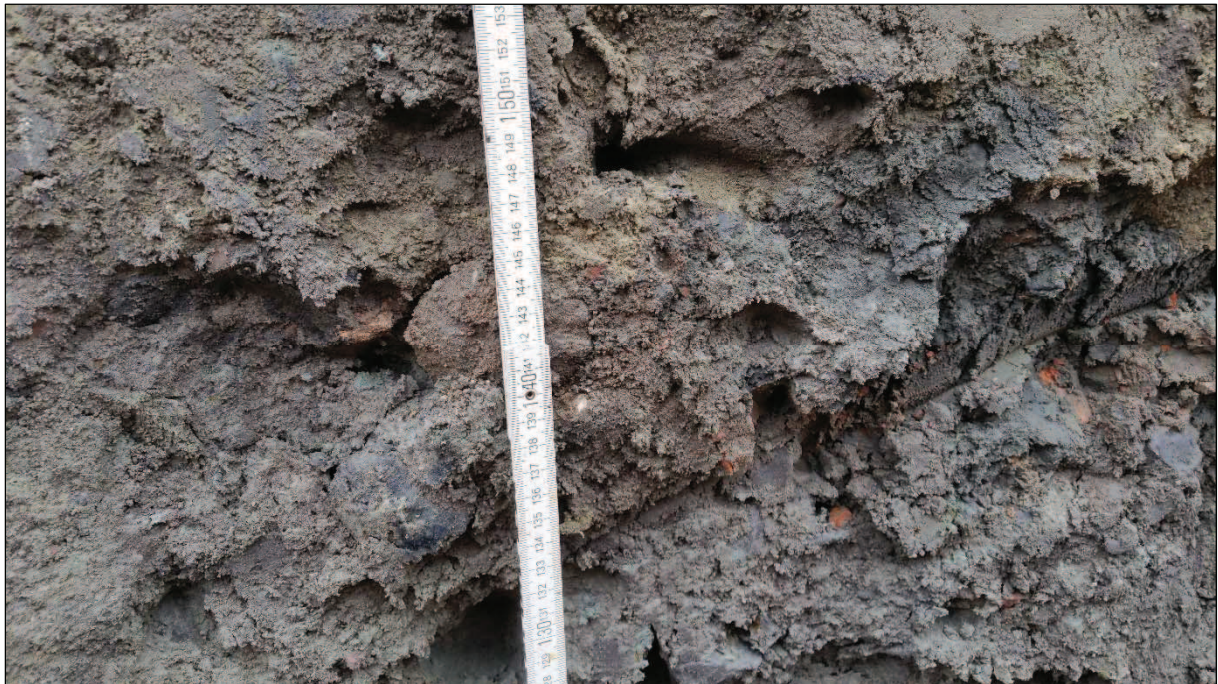
Foto 6: Schurf 6: Aufgefüllter Boden in einer Tiefe von 0,70 bis 0,95 m u. GOK (erkennbar Kiese und Ziegelreste sowie ein Asphaltbrocken links des Zollstocks); Aufnahmedatum 23.03.2018.

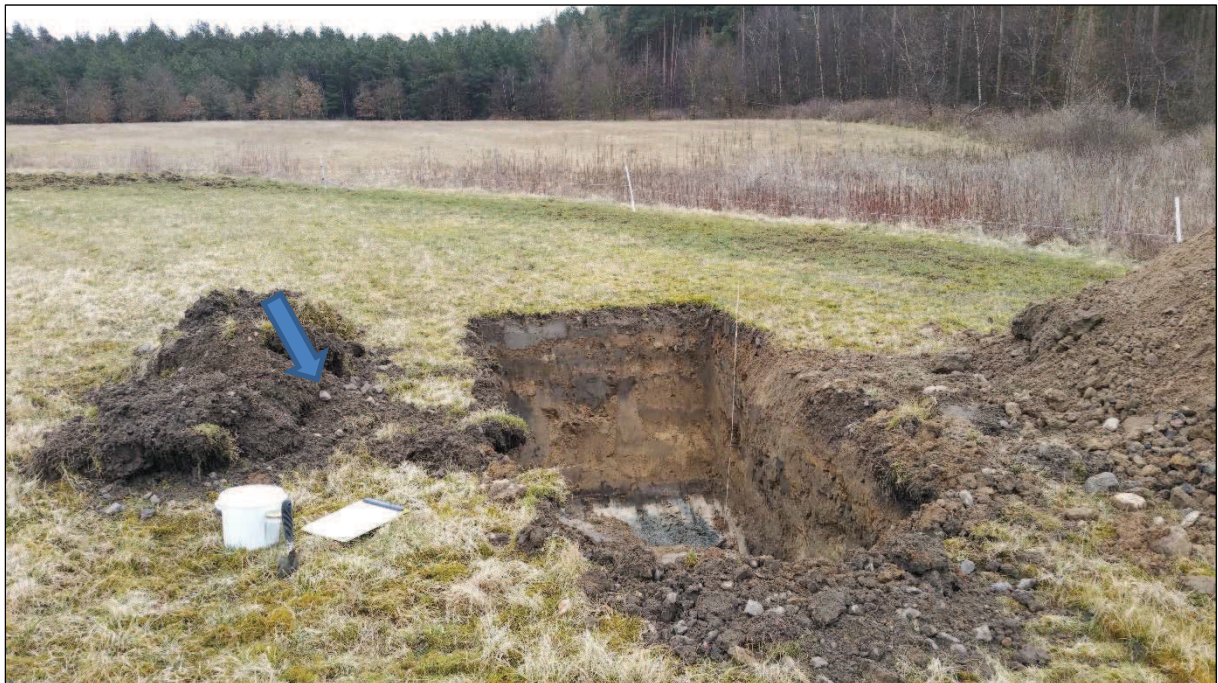
Foto 7: Schurf 7: Links ausgekoffter Oberboden mit Schottern (Pfeil) mit Grasnarbe; in dem Schurf wechselnd körnige, braune Sande (Auffüllung), ab 1,3 m Tiefe: Aueablagerungen (braun, gelbgrau und olivgrau); Blickrichtung Südosten, Aufnahmedatum 23.03.2018.

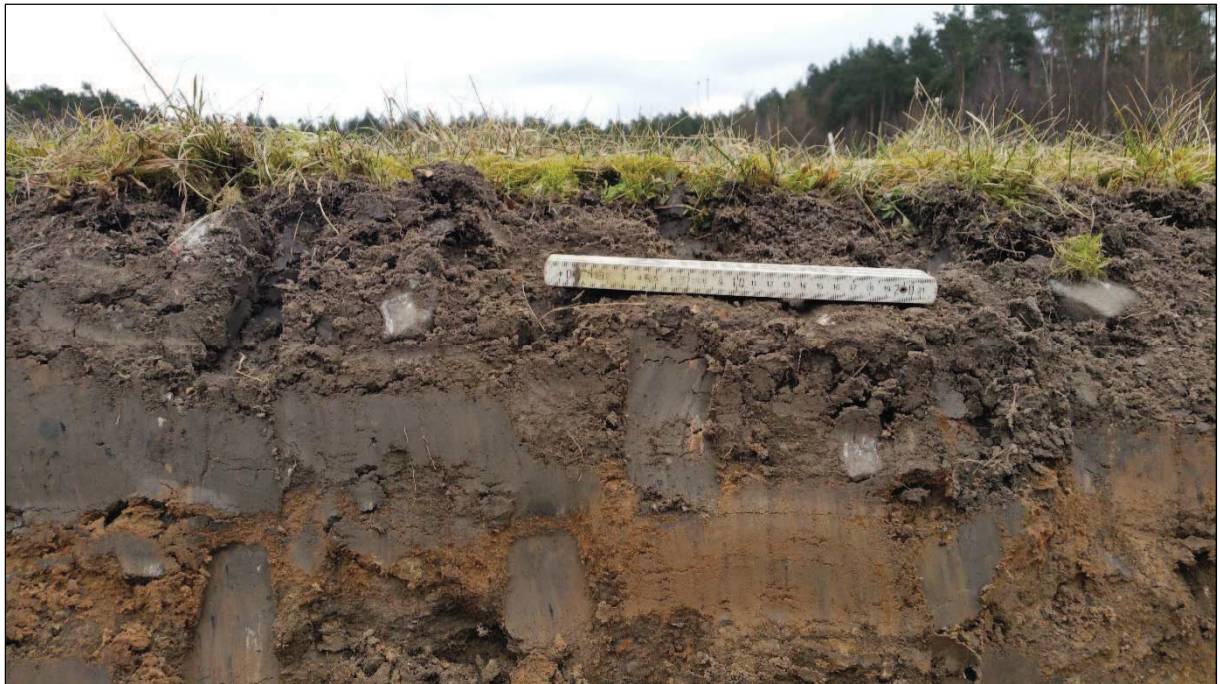
Foto 8: Schurf 7: Oberboden mit Schottern und Grasnarbe; unterhalb wechselnd körnige, braune Sande (Auffüllung), Blickrichtung Süden, Aufnahmedatum 23.03.2018.

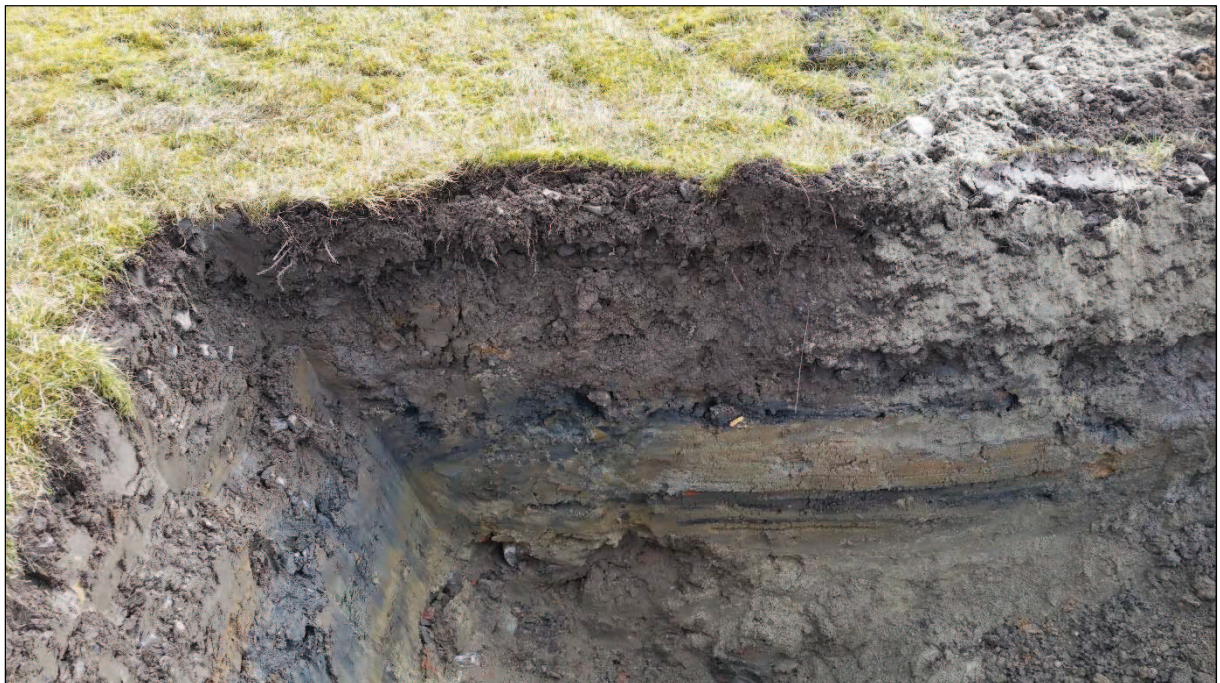
Foto 9: Schurf 8: Oben 0,2 m Lage aus Schottern mit Grasnarbe, unterhalb bis 0,7 m u. GOK ein kiesiger, brauner Sand; liegend dazu ein umgelagerter Schluff mit anthropogenen Bestandteilen und darunter folgend ein aufgefüllter Sand; Blickrichtung Süden, Aufnahmedatum 23.03.2018.
